Istituto di Ricerca per la Protezione Idrogeologica

LiDAR aviotrasportato per attività di ricerca

Attività di rilevamento a sette anni dall'acquisizione

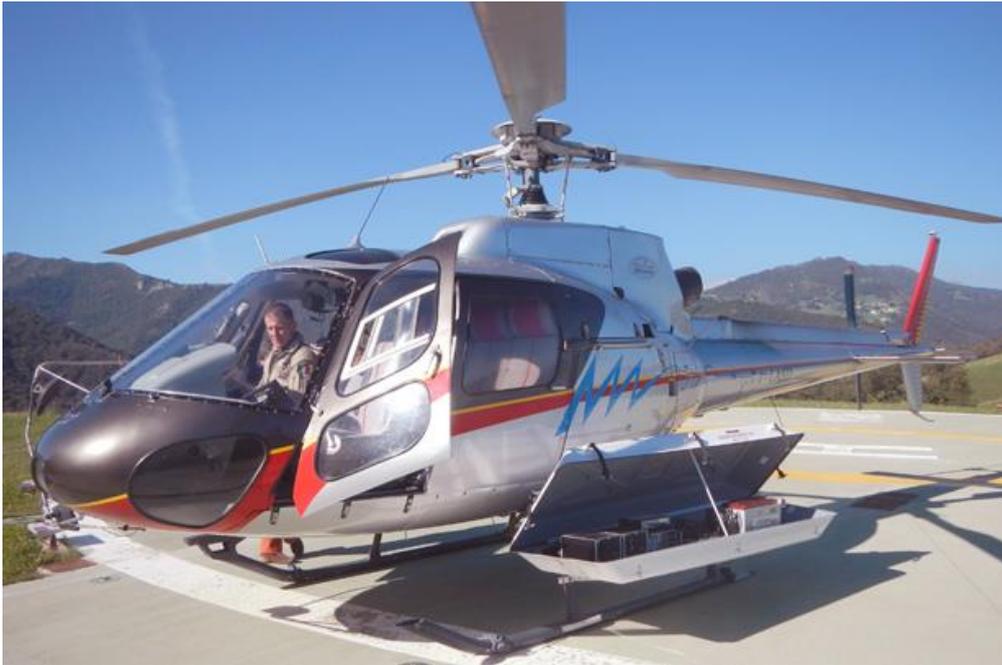
Fig. 1: POD DART LiDAR CNR IRPI installato su macchina AS350 B3.

Il sistema, costituito da una testa laser RIEGL LMS-Q680i, da una fotocamera di medio formato HASSELBLAD H3DII-39Mpixel f=50mm, da una IMU IGI 256Khz, e da un sistema GNSS NOVATEL-OEM4, ha da allora operato su molte aree de territorio nazionale grazie alla sua configurazione con [POD DART esterno](#) che ne consente l'installazione sulla tipologia di elicottero più diffusa sul territorio italiano, l'[Eurocopter AS350-355](#) (B1,B2;B3 – PLUS).

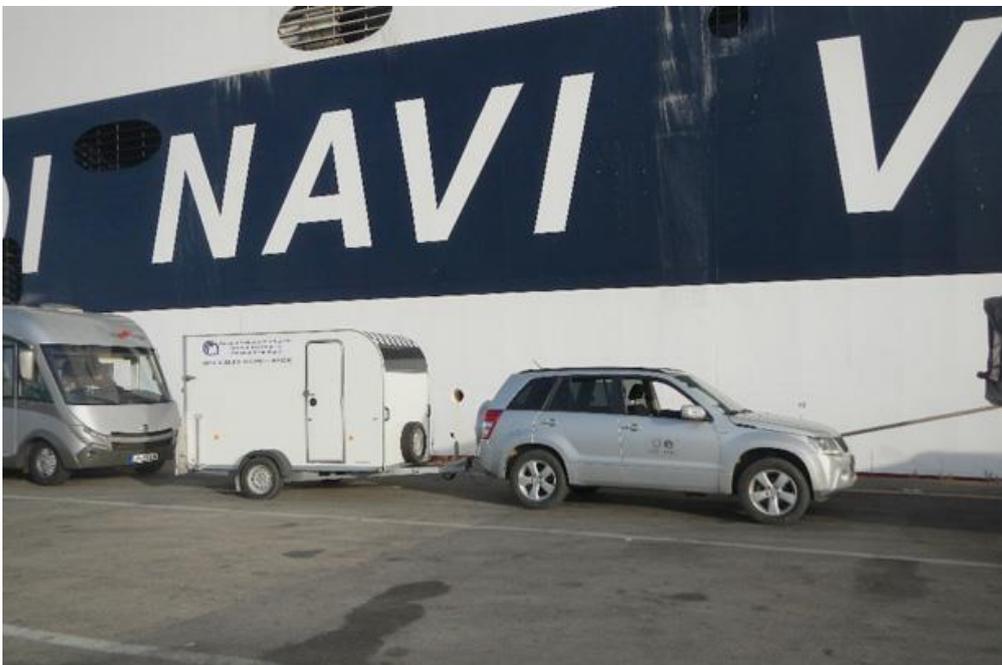
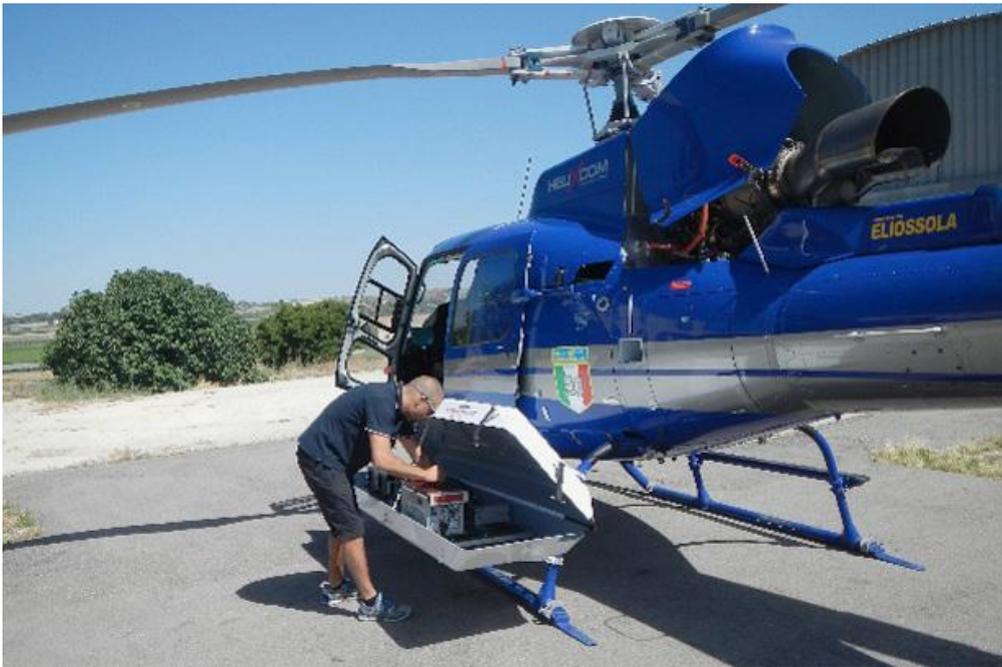
Fig. 2,3: Trasporto via mare e installazione sensore su AS350 Eliossola presso base di Caltanissetta (CL) per il rilevamento LiDAR della frana di Croce San Lorenzo (RC).

La strumentazione viene quindi installata e disinstallata da tecnici dell'Istituto sotto la supervisione del personale della società proprietaria dell'aeromobile che, al termine delle operazioni emette un bollettino EASA FORM1 che ne certifica l'avvenuta installazione o disinstallazione secondo le specifiche prescritte per il sistema. L'installazione, standardizzata per tipologia di aeromobile, prevede il cablaggio della sensoristica all'interno del cockpit dell'elicottero, e l'installazione dei tre monitor di gestione e navigazione e il posizionamento dell'antenna GNSS sul piano di coda.

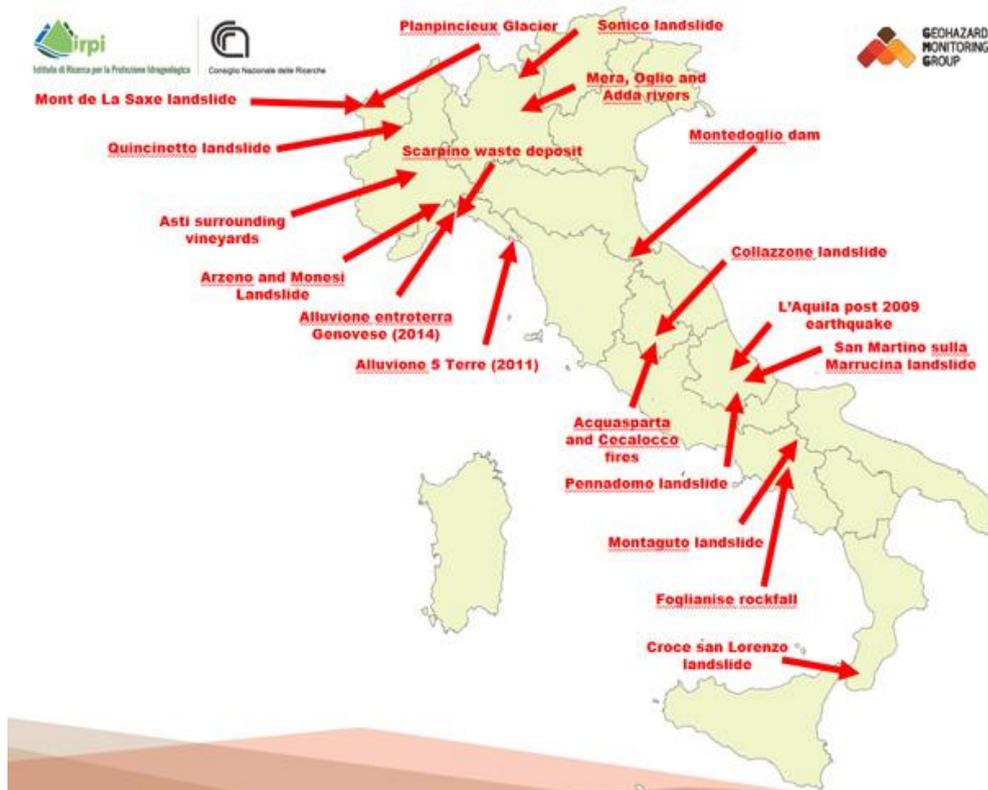
Fig. 4: Aree di intervento LiDAR CNR IRPI in Italia.

Dal primo volo effettuato il 2 novembre 2011, il sistema ha operato in varie parti del territorio italiano per conto delle sedi del CNR IRPI, per Regioni e Enti locali, per il rilevamento di fenomeni franosi e di crollo e in fase post-emergenziale a seguito di alluvioni e terremoti. In questi anni sono state effettuate 43 missioni, che hanno permesso di rilevare 2550 km² di territorio, in 120 ore di volo.
